Tektronix 1240 Logic Analyzer

Ein Reparaturbericht.

Mai 2022

Bernd Längerich, 13.06.2022 v146

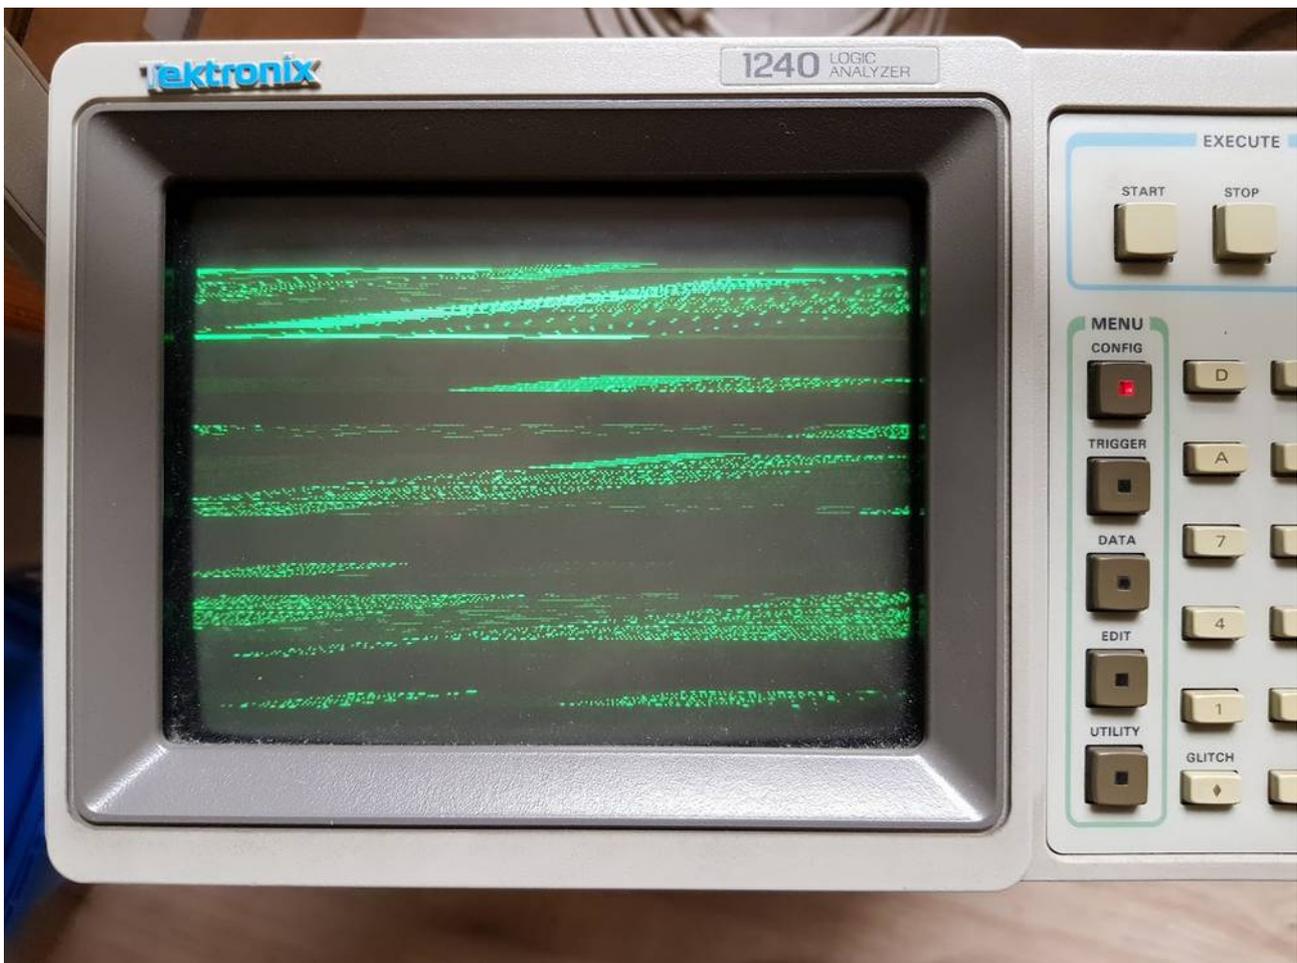
Mutig am RCD (10mA) angeschlossen zeigte sich der Fehler der fehlenden Horizontalsynchronisation auch sogleich. Zusätzlich wurde nach kurzer Zeit der RCD ausgelöst, was auf Isolationsprobleme schliessen lässt.

Nach dem Bootvorgang blieben alle LEDs in der Tastenleiste links eingeschaltet, Drehen am Drehknopf ergab Piepser, offenbar tut sich Eingabeseitig etwas. Das änderte sich als ich das seitlich eingesteckte RAM PACK entfernte, nun war immer nur eine Taste beleuchtet und man konnte über die Tasten auch umschalten. Bild war weiterhin unsynchronisiert.

Abbildung 1: Unsynchronisiertes Bildschirmbild

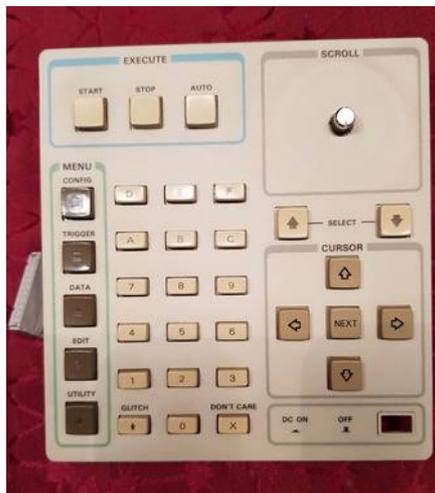
Äußerlich war der LA angeschmutzt, sodaß eine gründliche Reinigung nötig war. So ein Gerät hat eine ordentliche Wärmeabgabe und der Lüfter fördert üblicherweise kräftig Staub ins Gerät. Also wurde das Gerät zunächst demontiert, um eine Reinigung durchführen zu können. Das Servicemanual beschreibt ausführlich welche Schrauben wo abzuschrauben sind um an die Komponenten zu kommen. Das ist hilfreich, denn sonst schraubt man ggf. falsche Dinge auseinander. Im Falle des 1240 betrifft dies die Frontbaugruppe. Wenn man "mutig" die Schrauben am Metall rundherum abschraubt, hat man alsbald den Rahmen mit der Bildröhre in der Hand. Richtig ist, zunächst nur das Kunststoffteil abzuschrauben, gehalten mit den Schrauben der Tastatur

Abbildung 2: Angeschmutzte Tastatur mit klebrigen Tasten

1. Die Kunststoffteile und die Metallteile des Gehäuses werden gewaschen.
2. Die Platinen werden mit einem Staubpinsel bearbeitet und mit Druckluft abgepusht.
3. Der Lüfter wurde ausgebaut und mit Putztuch und Druckluft gesäubert.
4. Der Kartenkäfig wurde ausgeblasen.
5. Bildröhrenansteuerung und Netzteil wurden zunächst nur ausgeblasen.
6. Die Tasten waren schwergängig und kamen nur zäh wieder zurück, sodaß ich die Tastatur ausgebaut habe, den Drehencoder abgebaut und die Tastatur gewaschen und im Ultraschallbad gereinigt habe. Danach liefen alle Tasten leicht und mit Druckpunkt.

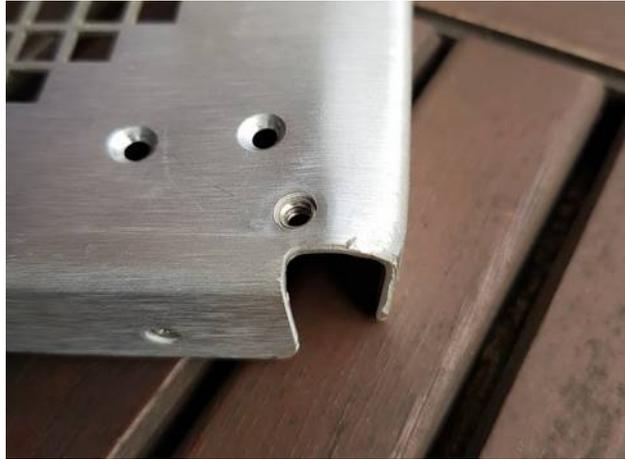
Das Gerät wurde augenscheinlich fallengelassen oder zumindest recht hart abgestellt, eine hintere Ecke ist eingedrückt. Sowohl der Mantel als auch das Lüfterchassis sind beschädigt. Diese Eindellungen konnten mittels Kunststoffhammer gemindert werden.

Abbildung 3: Eingedellte Ecke

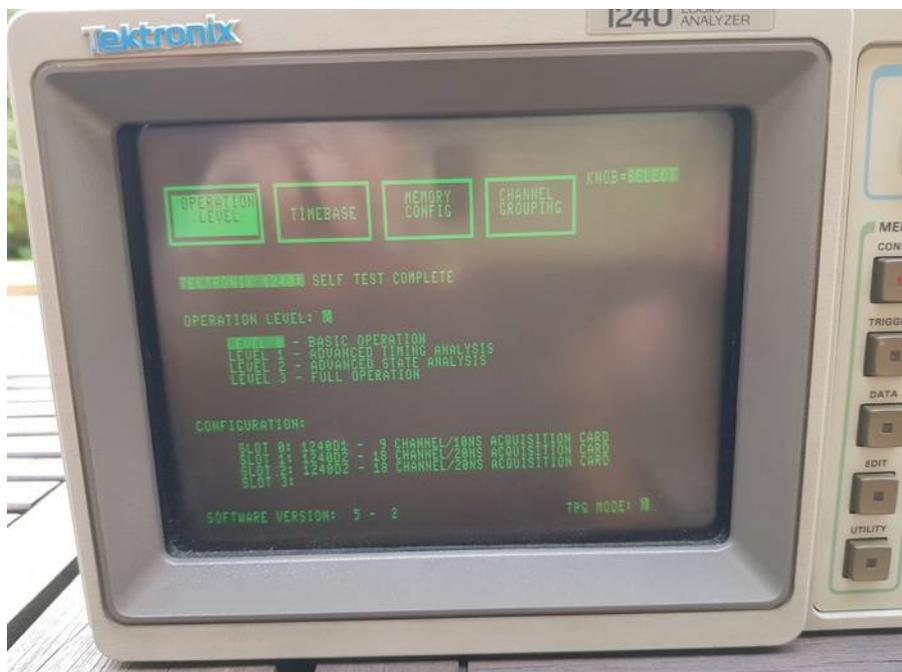
Zunächst wurde versucht durch Einstellung der horizontalen Synchronisation das Bild zu stabilisieren. Dies geschieht auch, aber die Einstellung ist extrem feinfühlig, der Fangbereich minimalst und das resultierende Bild zittert. Weiterhin ist die Einstellung temperaturabhängig, so ist nach kurzer Abkühlphase bereits wieder keine Synchronisation zu erreichen.

Abbildung 11: Temporär stabiles Bild, sogar der Tektronix-Schriftzug ist schief

Daher ist die Ansteuerbaugruppe A06 sowie die Displaybaugruppe A11 verdächtig. Aus dem

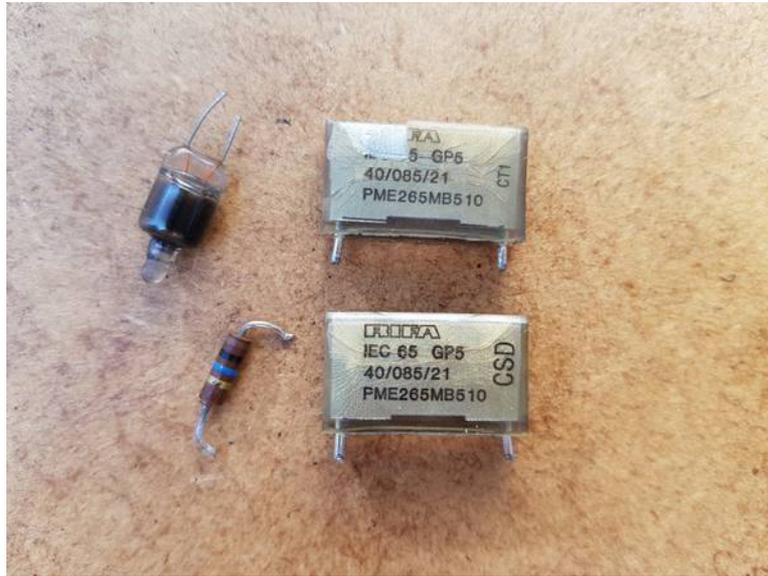
Das Auslösen des RCD (10mA) zeigt mangelnde Isolation an. Da der Fehler intermittierend auftritt sind auch Überschläge denkbar. Hier sind meist die Y-Kondensatoren auffällig, da der Kunststoffverguß nach langer Zeit rissig wird.

Die Glimmlampe war schwarz, der Widerstand hatte deutlich über 10M, sodaß beide gewechselt wurden.

Schutzleiter verbunden. Beide Y-Kondensatoren (10nF, RM15) waren rissig und die berüchtigten Rifa-Stinkbomben. Zunächst habe ich sie entfernt, Ersatz mußte bestellt werden. Die anderen Kondensatoren sehen gut aus, die Elkos haben gemessen gute Kapazität und sind ESR-technisch einwandfrei.

Abbildung 13: Ausbeute offensichtlich defekter Bauteile im Netzteil

Nach Ersatz der rissigen Rifas gegen Kemet MKP Y2 wurde das Netzteil wieder eingebaut. Es arbeitet einwandfrei, an der horz. Synchronisation hat sich natürlich nichts getan. Aber auch nach längerer Betriebszeit zeigt sich der RCD unbeeindruckt, die Leckströme sind daher beseitigt.

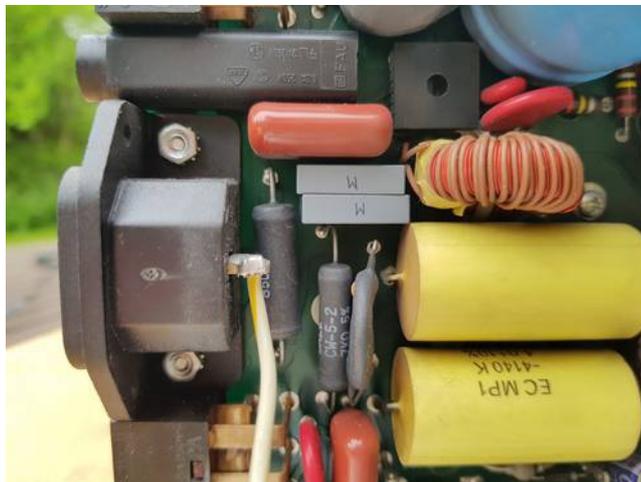
Abbildung 14: Ersatz durch Kemet MKP Y2

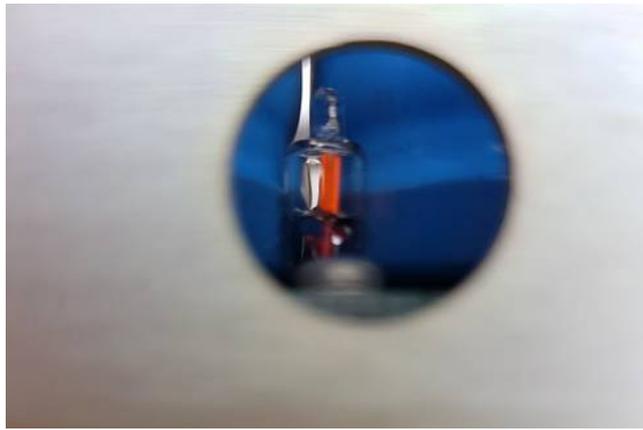
Die Glimmlampe zeigt jetzt einwandfrei anstehende Spannung am Zwischenkreis durch reges Blinken an. Es war gar nicht so einfach mit dem Smartphone das Leuchten ins Bild zu bekommen:

Abbildung 15: Glimmlampe zur Anzeige der Spannung

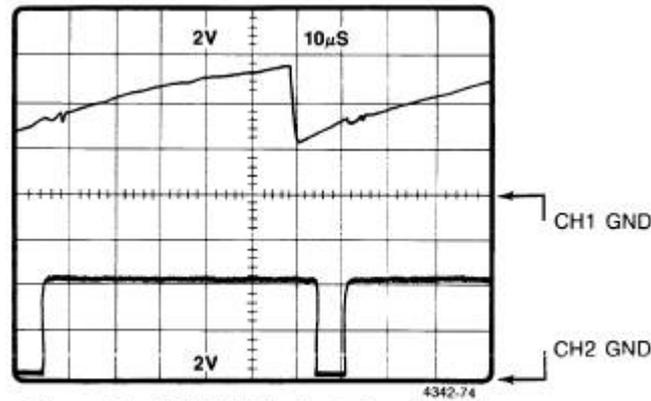
Abbildung 23: Messung Pin 7 Oszillator

Pin 7 zeigt das Sägezahnsignal wie es zu erwarten ist. Der Unterschied zum Servicemanual ist hier, daß es nicht stabil synchron zum HDRIVE-Signal ist.

Figure 8-5. A06U534-7 horizontal oscillator;
A06TP521 HDRIVE(L).

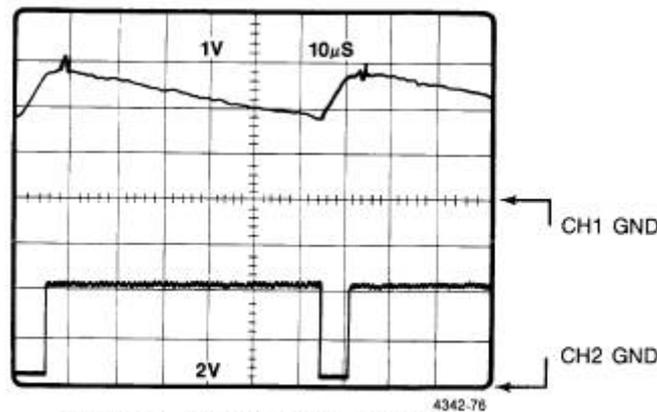
Abbildung 24: Messung Pin 4 Sägezahneingang

Pin 4 erhält das Ablenssignal, es wird in der Schaltung direkt vom Ablenssignal des Ausgangstransistors abgeleitet. Es ist identisch zum Servicemanual, nur unsynchron.

Figure 8-7. A06U534-4 sawtooth input;
A06TP521 HDRIVE(L).

Das wieder eingesetzte Board A06 funktionierte allerdings auch mit dem neuen LM1391 nicht besser, sodaß der Fehler noch an anderer Stelle liegen muß. Gegenüber Abbildung 24 liegt der DC-Pegel etwas niedriger. Allerdings wird dieser DC-Pegel eigentlich durch nichts als den Schaltkreis selber bestimmt, sodaß hier (hoffentlich) nicht weitergesucht werden muß. Das Ablenksignal an TP452 zeigt deutliche Unterschwingung unter Massepotential. Hier könnte die Diode CR452 defekt sein, äußerlich sieht sie unbeschädigt aus. Warum mir das in der ersten Messung nicht aufgefallen ist bleibt mir unklar, allerdings ist die Messung anspruchsvoll, da der Zeilentrafo sehr deutlich in den Tastkopf einstreut. Insgesamt werde ich alle Bauteile in der Gegend prüfen müssen.

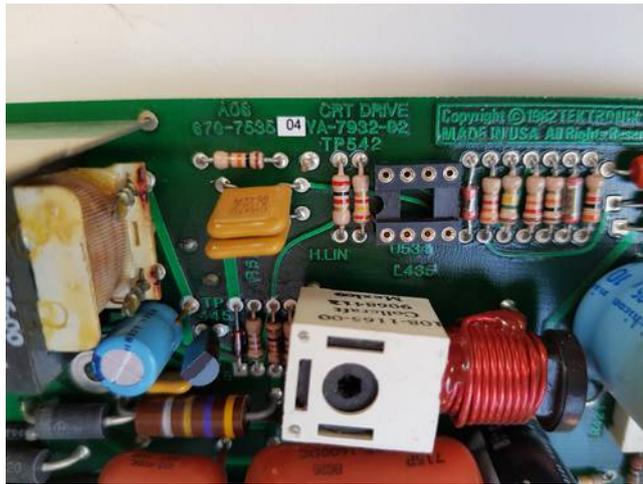
Abbildung 28: Fassung für den Ablenk-IC

Nach Säuberung der Platine ging es dem MC1391P an die Beine. Mit der Entlötstation war der Käfer schnell ausgelötet. An seine Stelle wurde eine Fassung eingesetzt in der der neue LM1391 Platz nahm.

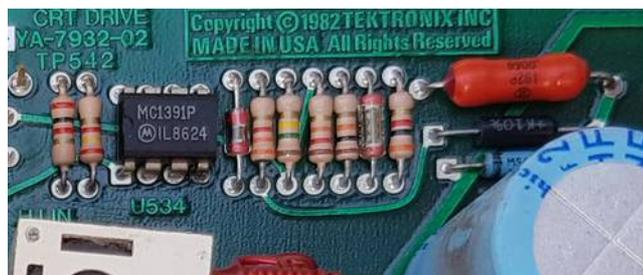
Laut Schaltplan sitzt der Kondensator C521 über den Widerstand R534 an Pin 5 des LM1391N. Das andere Bein liegt an Masse. Es gibt zwar keinen Bestückungsdruck aber aus der Anordnung lässt sich erkennen, daß der Kondensator verpolt eingelötet wurde, der Pluspol ist an Masse! Das ist offenbar bereits bei der Produktion passiert, denn die Lötstelle ist unangetastet. So wurde der arme Bursche offenbar die ganze Zeit verpolt betrieben. Auf dem Bild sehr gut zu sehen, da der rote Kondensator darüber C522 ist und diese nur einen gemeinsamen Massepunkt haben.

Abbildung 29: Kondensator C521 (schwarz, rechts) mit Pluspol an Masse

Am Labornetzgerät über $3,3\text{k}\Omega$ an 5V zeigt sich, daß die Spannung kaum über 2,4V am Kondensator steigt. Der Leckstrom ist dazu zu hoch. Das Phänomen tritt auf, egal wie gepolt (er war ja längere Zeit verpolt betrieben). Also fliegt der definitiv heraus. Ersetzt habe ich ihn durch einen Tantal $1\mu\text{F}$ 35V, der am ESR70 einen ESR von $2,2\Omega$ aufweist.

Messungen an der kompletten Baugruppe mit 12V über 110Ω an Pin 6 eingespeist zeigen, daß die Spannungen an Pin 5 nun etwa 4V beträgt, an Pin 3 und 4 nun etwa 2,2V, was sich mit dem Servicemanual deckt. Damit ist ein weiterer Fehler gefunden und beseitigt.

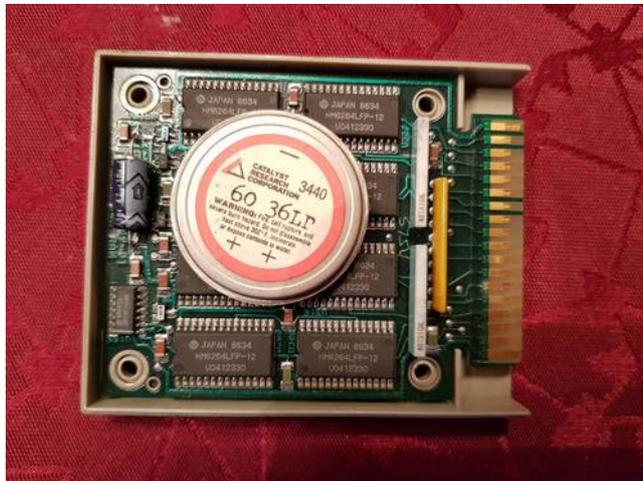
Das 64K-Modul begrüßte mich mit der Meldung, es sei nicht initialisiert. Auch später kam diese Meldung erneut, sodaß der Datenerhalt nicht gegeben war. Öffnen zeigte, daß es mit 8 Standard 6264-Bausteinen bestückt ist und eine Lithium-Jodid-Zelle trägt.

Abbildung 30: 12RS02 64K RAMPACK mit 3440-Zelle

An den Anschlußpins gemessen waren noch 0.6V vorhanden, sodaß ich davon ausging daß die Batterie leer ist. Ersatz ist durch eine CR2032 im Halter möglich, der Abstand zweier Anschlußpins ist mit etwa 21mm fast exakt dem eines normalen Halters einer CR2032-zelle. Die geringere Kapazität sollte nicht problematisch sein, zumal sich die Zelle einfach wechseln lässt.

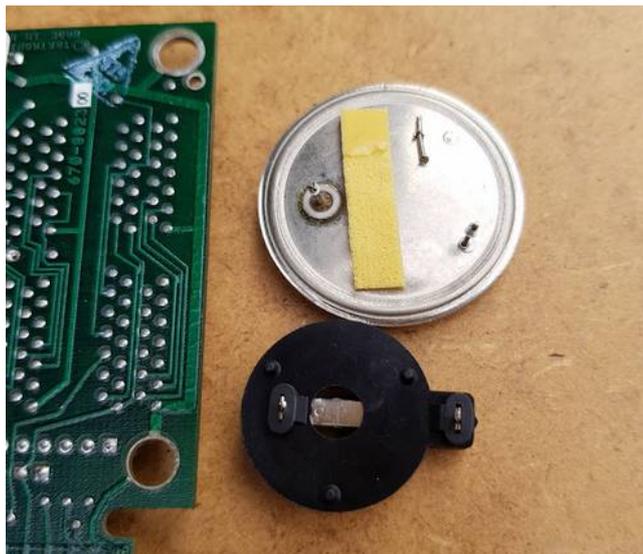
Nach Auslöten der Zelle zeigte sich, daß das positive Anschlußbeinchen gar keinen Kontakt mehr hatte. Die gemessene Spannung war demnach nur noch Restladung im Kondensator.

Abbildung 31: Abgebrochenes Beinchen

Tatsächlich hatte die Zelle noch etwa 1,5V, war aber bereits an der Unterseite gewölbt und hat dabei vermutlich den Kontakt verloren. Die Kontakte der neuen Zellenhalterung etwas zusammengebogen und die Abstandspins abgeknipst passt der Halter direkt an die Stelle der Originalzelle.

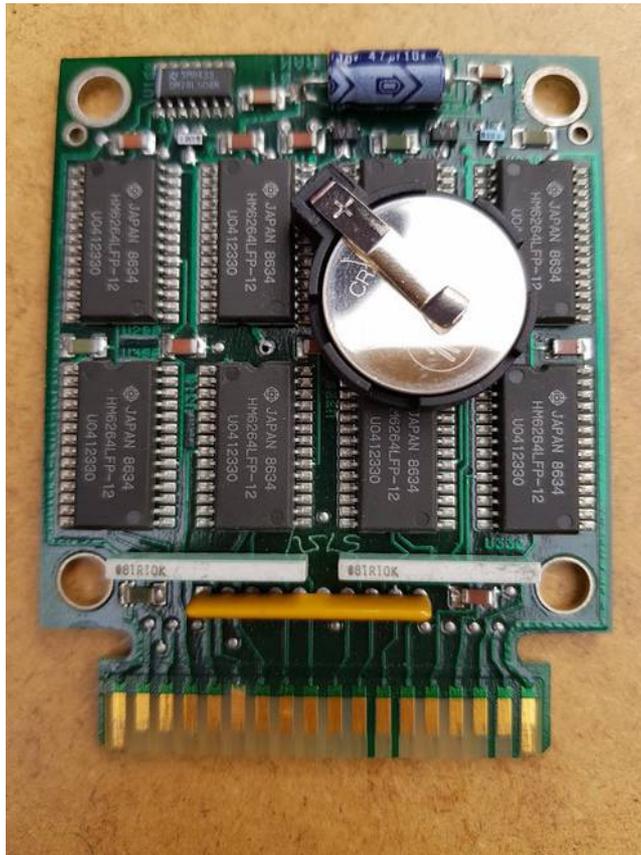
Abbildung 32: Zellenersatz im Speichermodul

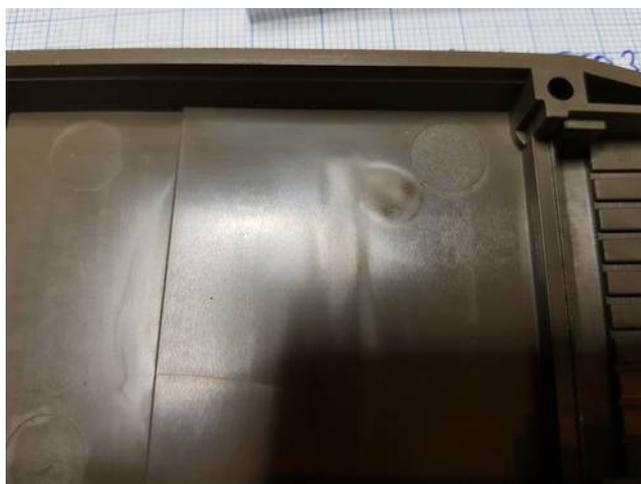
Äußerlich sehen die beiden Pods gut aus. Aus reiner Neugier habe ich die Pods aufgeschraubt. Dabei fiel mir gleich eine Schmorstelle im Deckel des einen auf.

Abbildung 33: Schmorstelle im Deckel

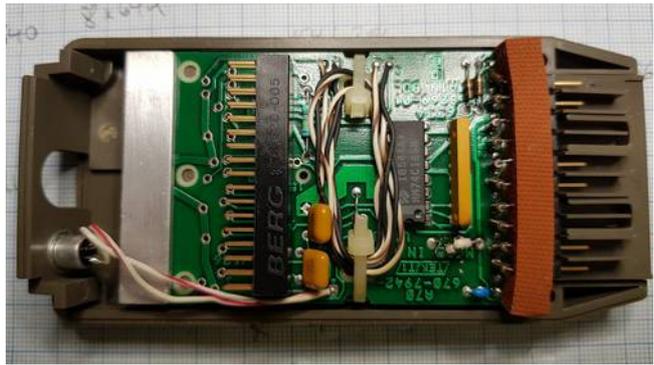
Die Platinenbestückung zeigt auch die Rauchquelle, ein weiß veraschter Widerstand. Dieser brückt Users-GND mit Geräte-GND, im Schaltbild ist es R106.

Abbildung 34: Veraschter Widerstand

Bei geerdeten Geräten fließt ggf. ein größerer Strom durch den armen Widerling R106, wenn die Masseklemme mal an die Versorgungsspannung des zu untersuchenden Gerätes geklemmt wird. Ersatz des Widerstandes durch einen neuen mit 10Ω.

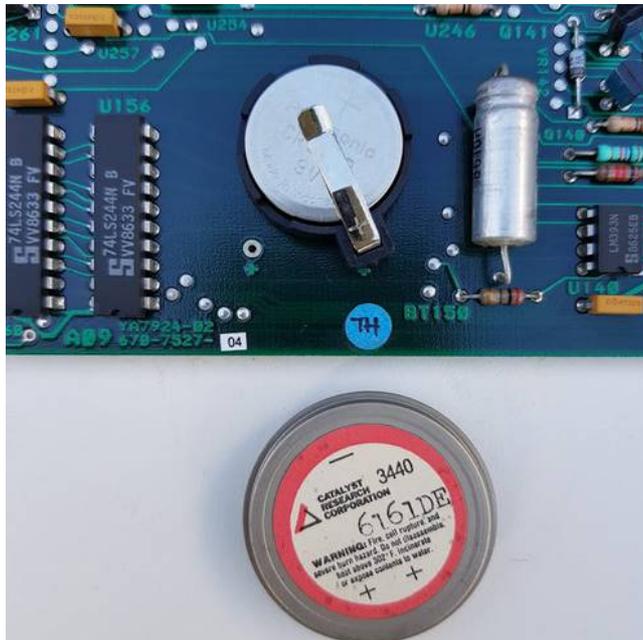
Auch das Prozessorboard weist eine Lithium-Jodid-Zelle zum Datenerhalt auf. Die Zelle hat gemessen eine Spannung von 2,8V. Da die Zellen auch zum Auslaufen neigen, habe ich sie ebenfalls durch einen Halter für eine CR2032 ersetzt.

Abbildung 36: Ersatz der Stützzelle durch eine CR2032 im Halter

Die geringere Kapazität wird durch einfacherem Wechsel wettgemacht.
