Tektronix 1240 Logic Analyzer

Ein Reparaturbericht.

Mai 2022

Bernd Längerich, 13.06.2022 v146

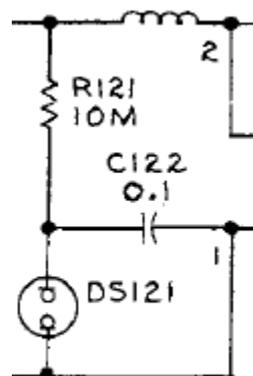
Abbildung 12:
Spannungsanzeige
im Netzteil

Die Glimmlampe war schwarz, der Widerstand hatte deutlich über 10M, sodaß beide gewechselt wurden.

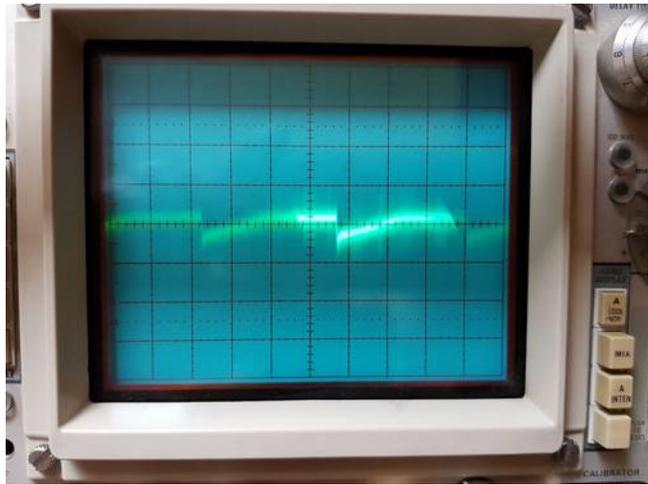
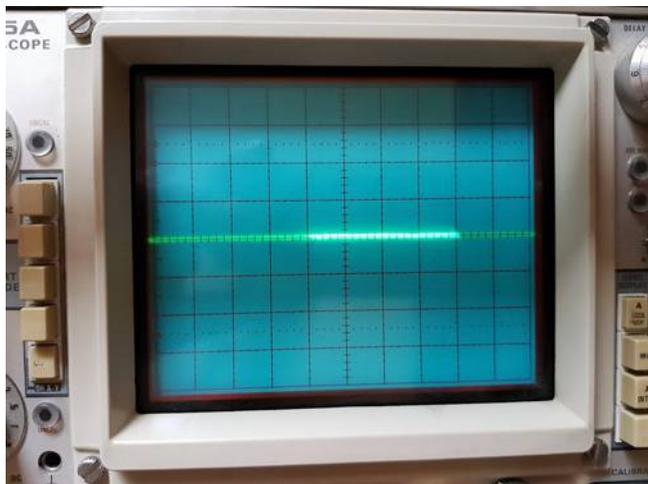
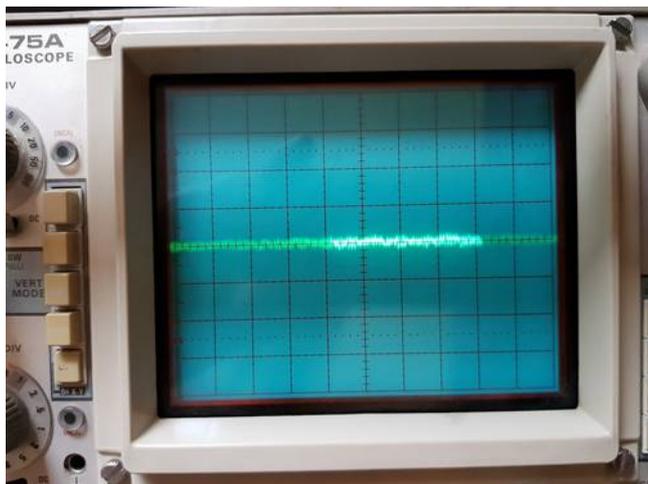
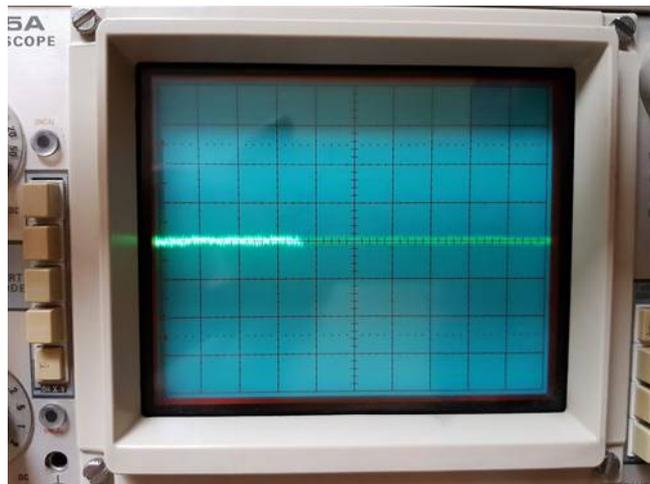
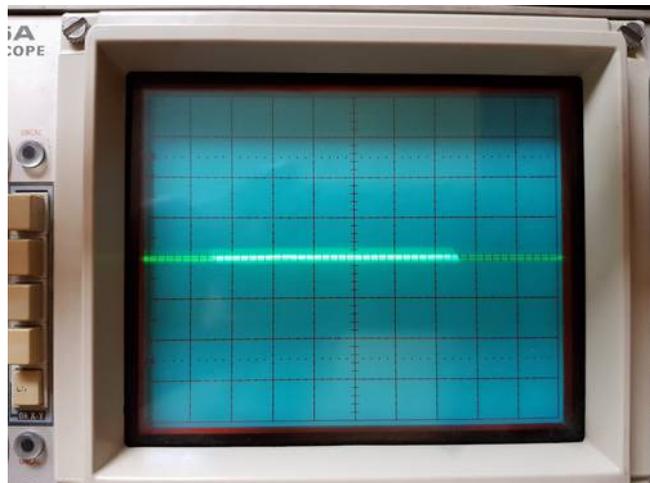
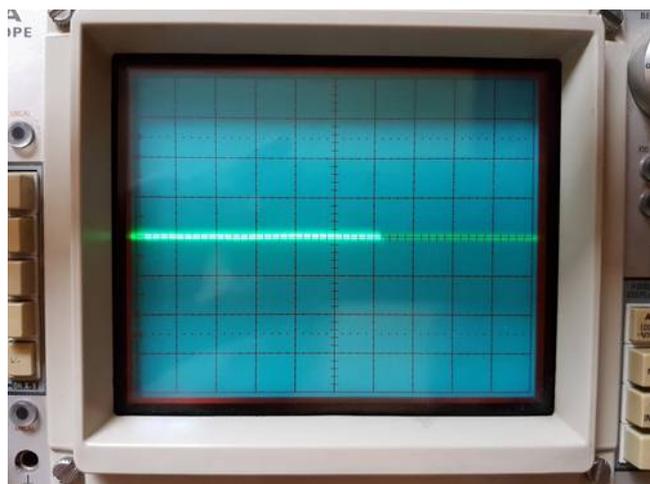
Scopebilder der AC-Ripple-Messungen

Laut Servicemanual mit den folgenden Einstellungen gemessen:
100mV/Div, 5ms/Div, AC, 20MHz Bandbreitenbegrenzung

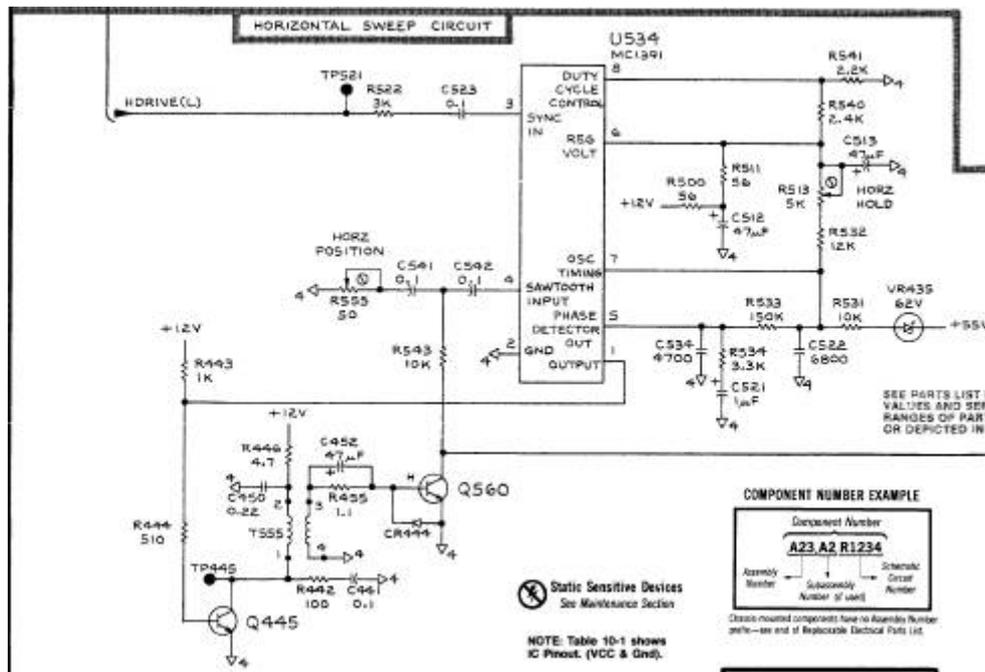
Abbildung 22: Schaltplanauszug der Horizontalablenkung

Die Horizontalablenkung arbeitet mit einem Motorola MC1391P im DIP8-Gehäuse. Dieser Baustein enthält einen Shuntregler zur Spannungsversorgung, einen spannungsgesteuerten Oszillator mit variabler Frequenz und Tastverhältnis, einen Phasenvergleichler und einen Ausgangstreiber in Open-Collector-Ausführung.

Die geregelte Spannung wird zur Steuerung des Tastverhältnisses und der Frequenz des Oszillators genutzt, Störungen an dieser Stelle können also das Ausgangssignal verfälschen. Der Oszillator arbeitet mit einem externen RC-Glied ähnlich wie der bekannte Timerbaustein NE555.

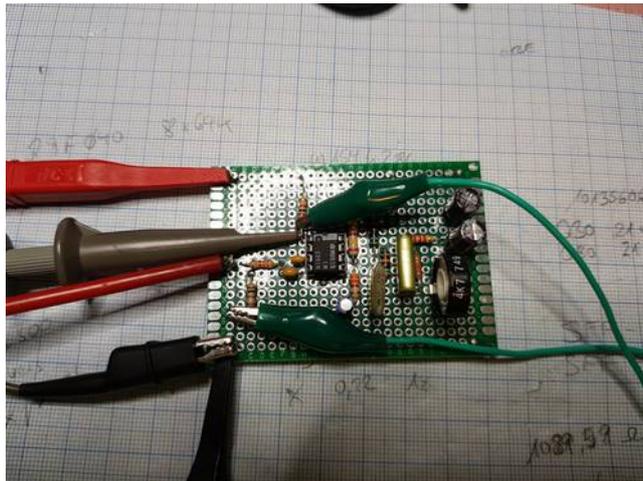
Abbildung 25: Testaufbau Horizontal-PLL LM1391

Den Schaltungsteil der Horizontalablenkung habe ich mit Ausnahme der Ablenttransistoren etc. auf einer Lochrasterplatte nachgebaut. Sägezahn Eingang und HDRIVE habe ich auf Anschlüsse gelegt, die Phasenlage (Horizontalposition) weggelassen. Den Rest nach Tektronix-Schaltplan.

Freilaufend arbeitet der LM1391 einwandfrei und liefert je nach Stellung des Trimmers etwa zwischen 13 und 21kHz. Mit der grünen Krokoklemme habe ich dann das Ausgangssignal wieder auf den Sägezahn Eingang gegeben und am HDRIVE-Eingang einen Funktionsgenerator angeschlossen.

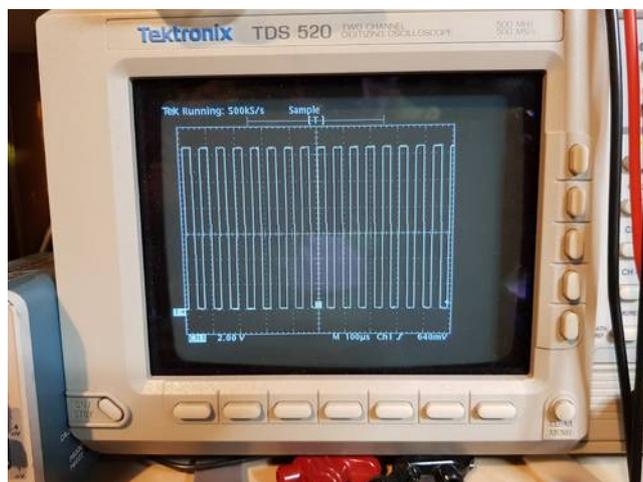
Abbildung 26: Ausgangssignal LM1391 Testaufbau

Wenn der Funktionsgenerator gewobbelt wird, zieht das Ausgangssignal des LM1391 mit. Die Ausgangsspannung des Phasenkomprators ist proportional der Frequenzabweichung zum freilaufenden Betrieb. Standbilder hier geben dies nicht adäquat wieder, ein Link zu einem Kurzvideo: <https://photos.app.goo.gl/Y8MgLcX39dFydEUG7>

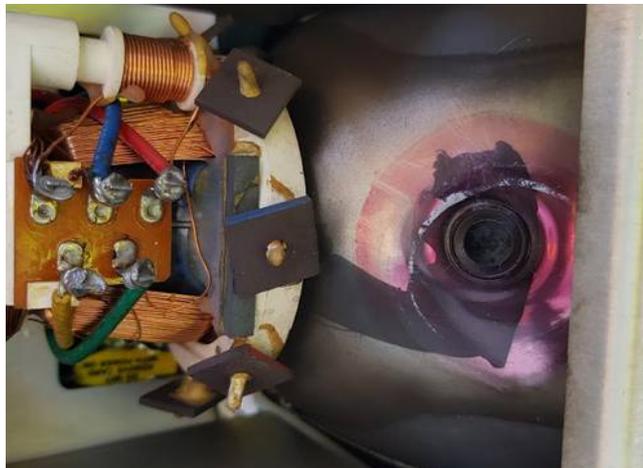
Abbildung 27: Die Anodenkappe klebte an der Röhre

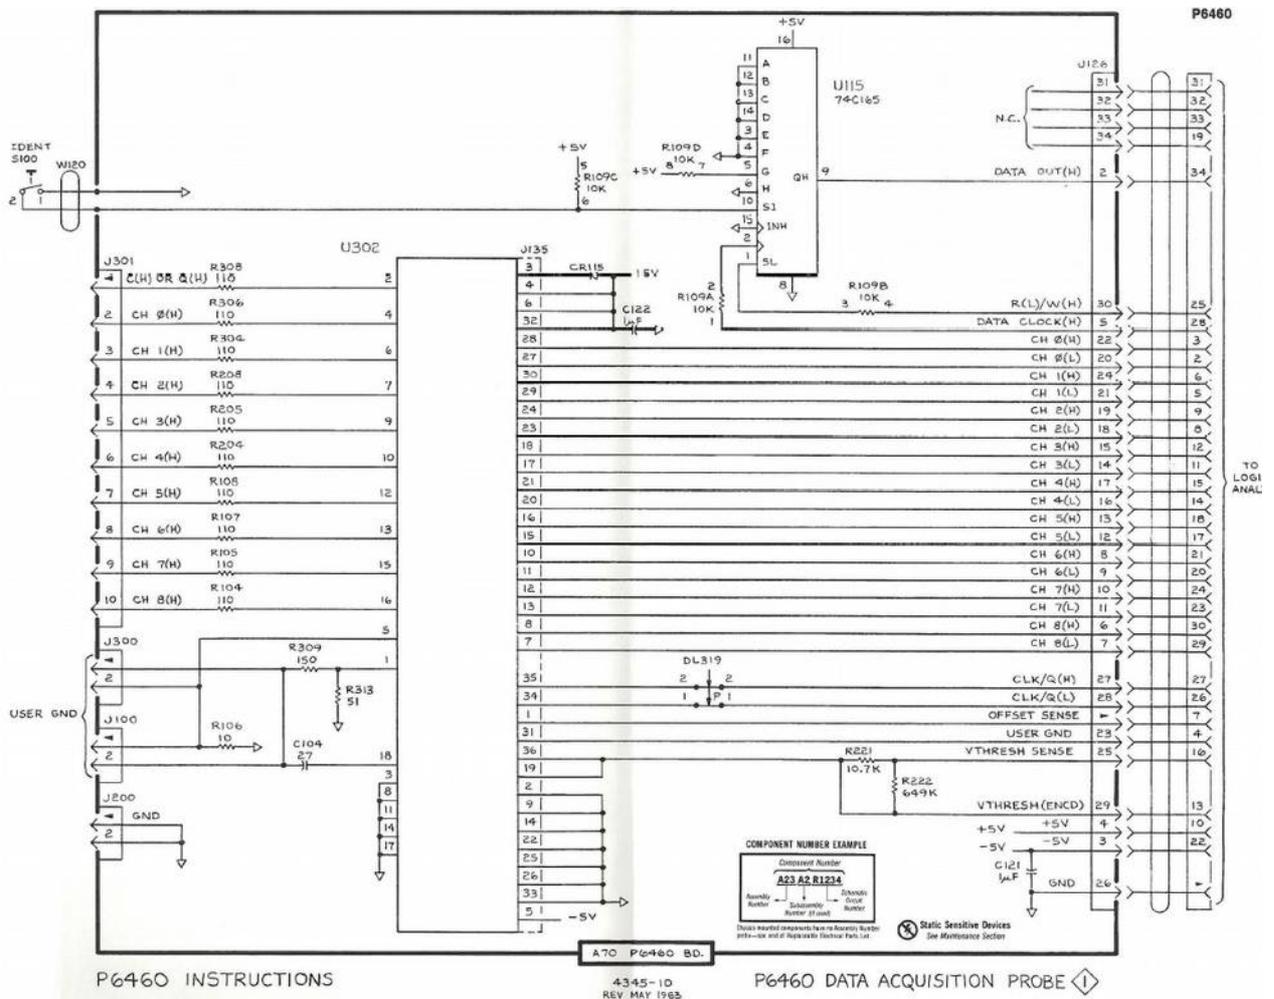
Abbildung 35: Schaltplan der Pods

Eine Messung der Eingangsimpedanz laut Servicemanual war unauffällig, auf Grund der relativ hohen Spannungstoleranz der Pods gehe ich derzeit nicht von einem Defekt aus.
